## Grænt bókhald 2013

**Norðurá bs., Stekkjarvík, 541 Blönduós**

## **Grænt bókhald 2013**

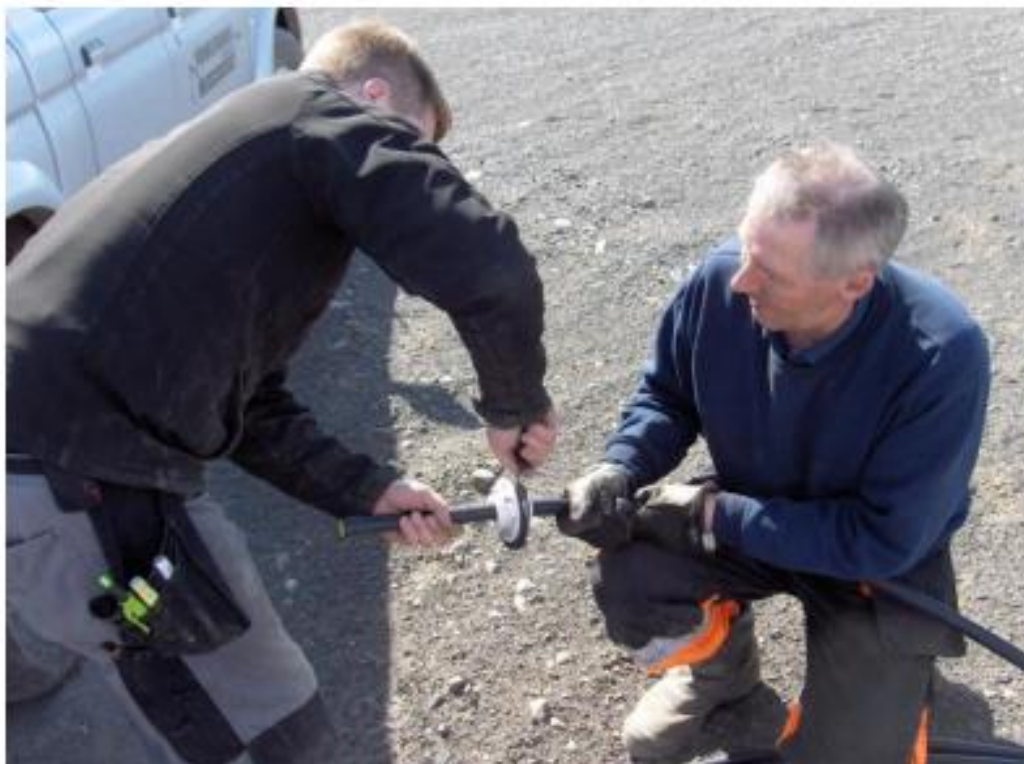
Frágangur á loku 25 mm PE mælirörs

Á urðunarstöðum skal vakta hauggas sbr. reglugerð nr. 738/2003 um urðun og skv. starfsleyfi. Urðunarstaðurinn í Stekkjarvík hefur innbyggð gasrör í hliðum sem liggja undir úrganginn sem kominn er í hólfid og hefur gas greidda leið að rörunum. Mælistaður í gasrörunum er afmarkaður undir úrganginum með sérstökum tveim gúmilökum utan á 25 mm PE mæliröri sem þrætt er niður í gasrörin, sjá mynd að aftan.
